BOS- EN DUINPARKEN

Herstelplan

WILHELMINAPARK EN KOPJE VAN BLOEMENDAAL

Gemeente Bloemendaal

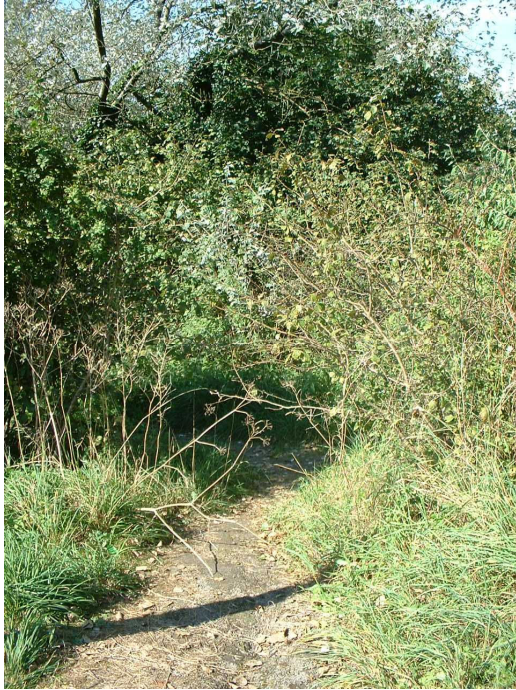
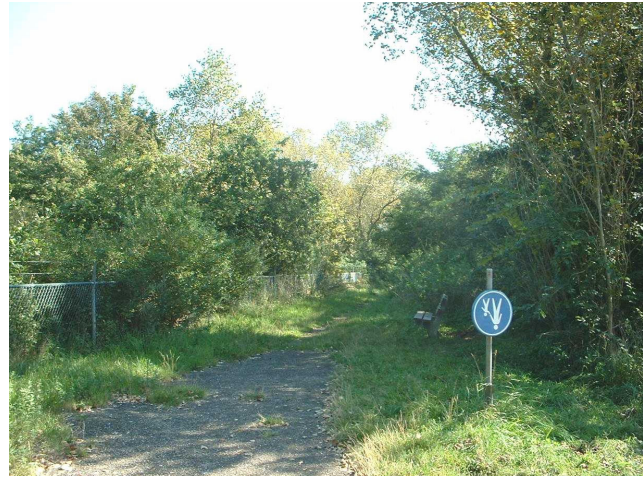
Foto 3. Begin wandelpad zuidelijk deel en richting hoofdingang Caprera.

naar toe gaan. Deze paden zijn slecht onderhouden (overgroeid en plaatselijk is het asfalt kapot). Zie foto 3.

- Het pad van de parkeerplaats naar de hoofdingang van Caprera is in slechte staat. Dit pad moet worden opgeknapt.

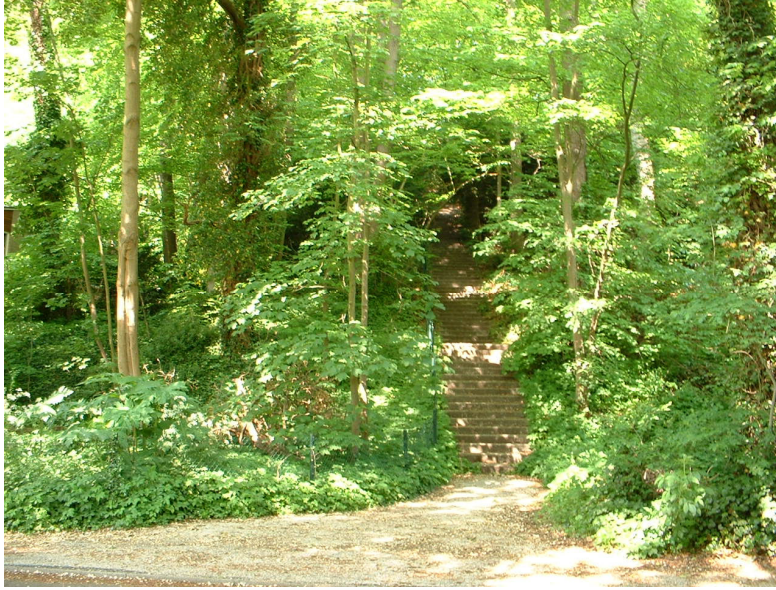
De fietsroute “Rondje Haarlem” en de Beeckesteinroute van de ANWB lopen over de Midden Duin en Daalseweg langs deze trap, die naar het Kopje van Bloemendaal gaat. Er staat hier echter geen verwijzing naar de uitzichttoren op het Kopje, die de fietsers uitnodigt om te voet het uitzicht te bekijken (zie foto 4). Daarbij is er achterstallig onderhoud aan de trap, zoals versleten leuning en veel bladeren op de treden.

Foto 4. De trap vanaf de Midden Duin en Daalseweg naar het Kopje.

- Ook de ingang van het park vanaf de Midden Duin en Daalseweg bij de trap moet meer uitnodigend worden gemaakt door het plaatsen van een wegwijzer naar het Kopje van Bloemendaal. Fietzers van bijvoorbeeld het "Rondje Haarlem" worden daarmee uitgenodigd om de fiets even te laten staan om de trap naar het Kopje te beklimmen. De trap naar het Kopje behoeft een opknapbeurt (met name de leuning).

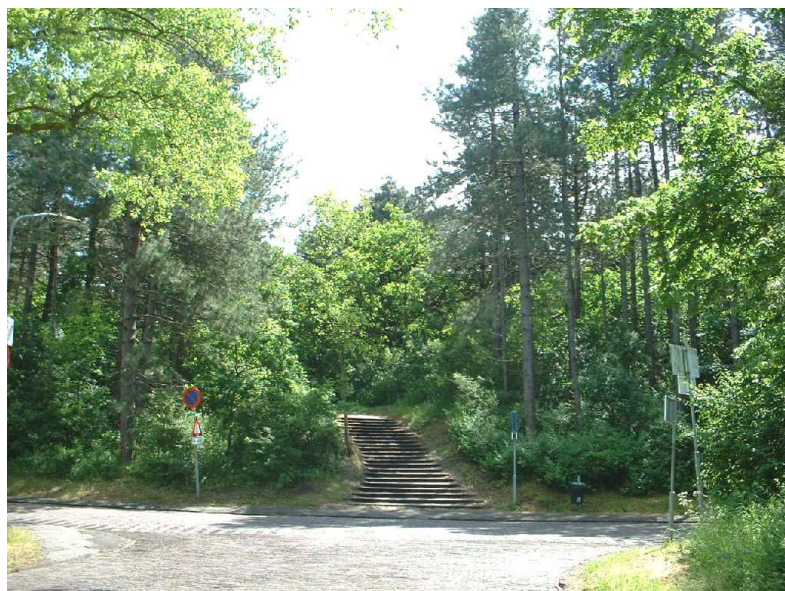
Foto 6. Door het dichte bos op het Kopje is de uitzichttoren niet meer te zien.

Het Kopje van Bloemendaal bestaat uit een dicht bos met veel ondergroei. De donkere gesloten bosrand is niet uitnodigend (zie foto 6). Er is ook niet te zien dat er in het bos een pannenkoekenhuis en een uitzichttoren staan. Het pannenkoekenhuis wordt bescheiden aangegeven, de uitzichttoren helemaal niet.

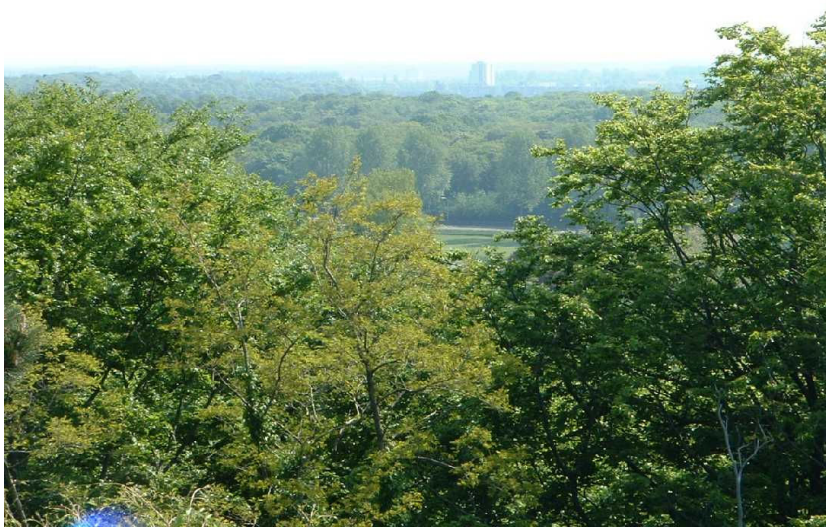
Vanuit het bospark zelf is geen uitzicht, maar vanaf de 10 m. hoge toren op het hoogste punt is een indrukwekkend uitzicht mogelijk over vrijwel de hele regio. Door de hoge bomen is echter nu alleen nog een beperkt uitzicht naar het oosten mogelijk (foto 7).

Foto 7. Beperkt uitzicht naar het oosten

Door het hooggelegen bos meer open te maken aan de kant van de Hoge Duin en Daalseweg kunnen doorzichten verkregen worden vanaf het Kopje naar de duinen. Het is daarbij uitdrukkelijk de bedoeling om de bebossing aan de kant van de villa's (zuid en oost) dicht te laten, zodat privacy van de huizen is gewaarborgd.

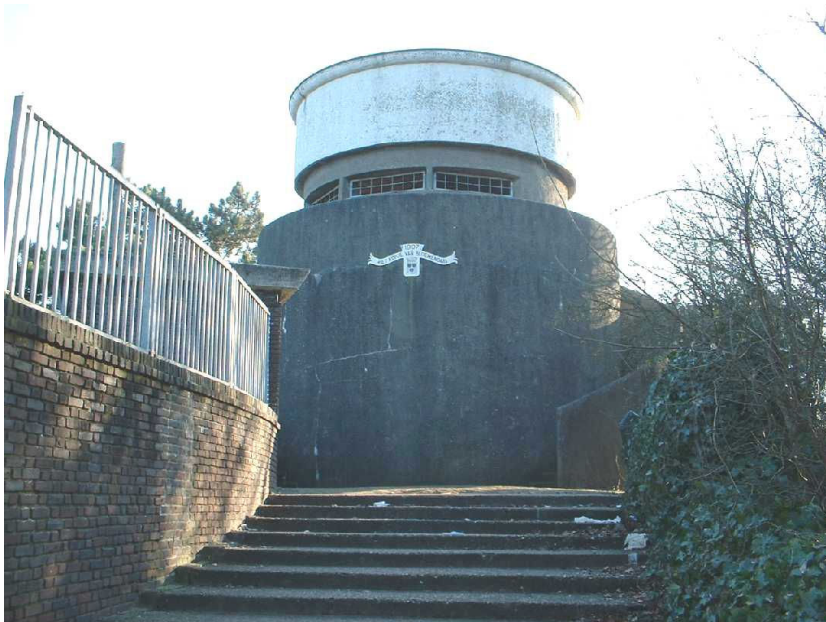
De toren heeft een wat sombere uitstraling (zie foto 8). De toren maakt een verwaarloosde indruk. Met name de onderste ruimte is nu een rommeltje en half toegankelijk (bovenste helft van de deur is open). Op de bovenste trans is na de oorlog een natuurstenen plaat aangebracht, waarop uitleg over het uitzicht staat gegraveerd.

Foto 8. De uitkijktoren

De toren zelf moet opgeknapt worden (achterstallig onderhoud). De trappen hebben veel slijtplekken en het metalen beslag is kapot, waardoor de trap onveilig dreigt te worden. De deuren zijn gedeeltelijk open of kapot. De oriëntatiepanelen zijn in 2004 van de toren gehaald, omdat ze te veel beschadigd waren en los kwamen van de toren. Deze panelen zijn op de gemeentewerf opgeslagen. Ook het beton van de toren zelf en de fundamenteën moeten hersteld worden.

De onderste ruimte van de toren is nu half toegankelijk en vervuild, deze ruimte kan geschikt gemaakt worden voor vleermuizen. De ruimte is geschikt als de deur goed dicht zit en er boven in de deur een kleine opening zit ter grootte van een brievenbus. Vooroverleg met de vleermuizendeskundigen uit de regio voorkomt missers.

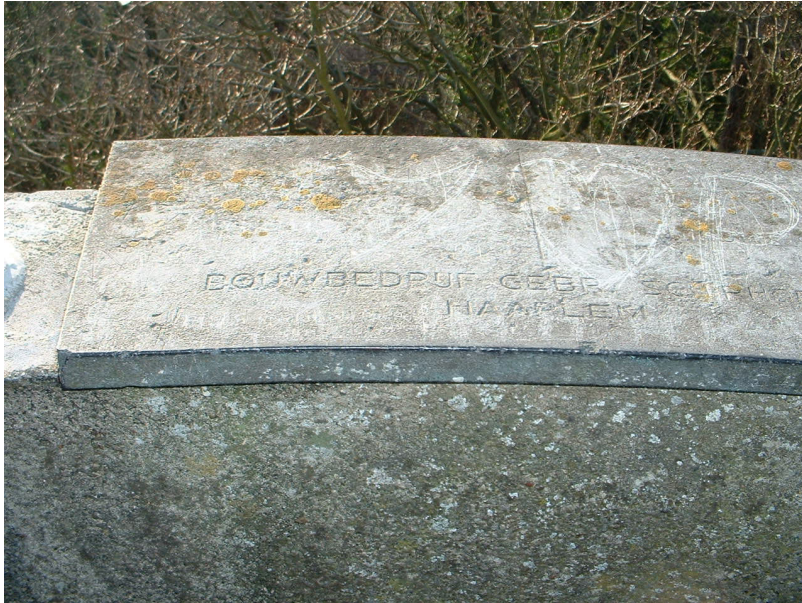
Foto 9. Beschadigde oriëntatie- tafel.

Deze oriëntatietafel was in 2003 echter niet meer leesbaar (als gevolg van verwerking en vandalisme), zie foto 9. Er ontbrak ook een stuk van de oriëntatietafel. Inmiddels is de hele oriëntatietafel verwijderd i.v.m. gevaar voor naar beneden vallen. De tafel is opgeslagen op de gemeentewerf. Het uitzicht naar noord en west is beperkt door de inmiddels erg hoge dennen (zie foto 10).

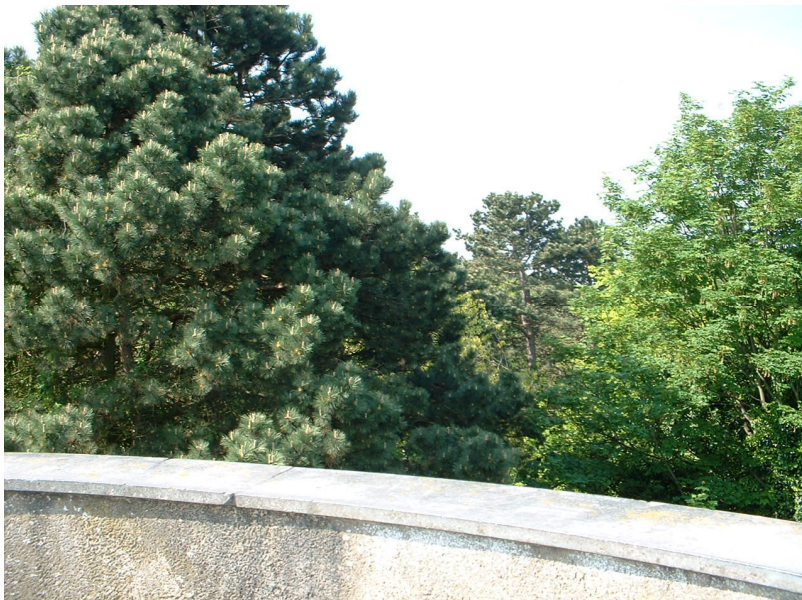
Foto 10. De hoge dennen belemmeren het uitzicht.

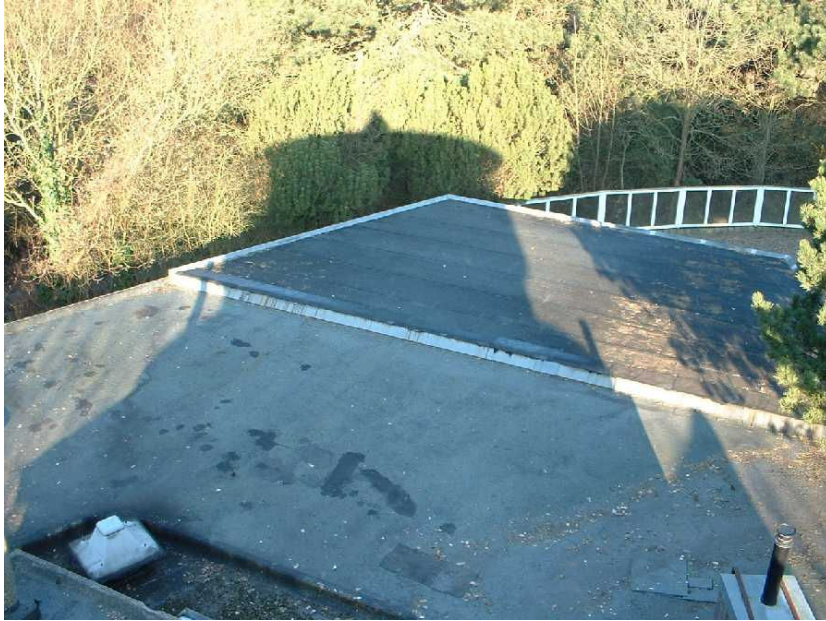
Foto 11. Het dak van het pannenkoekenhuis is geen fraai uitzicht.

Vanaf de toren springt het dak van het pannenkoekenhuis in het oog als een groot somber grijs vlak en is daarmee storend in het landschap (zie foto 11). Alles bij elkaar valt het uitzicht nogal tegen.

Het dak van het Pannenkoekenhuis is nu een groot lelijk grijs vlak, dat opvallend in het oog springt vanaf de uitzichttoren. Dit dak kan gecamoufleerd worden met een begroeid dak (het zogenoemde sedumdak), zie foto 12. Dit type dak behoeft geen extra verzorging, omdat het tegen zeer droge omstandigheden kan. Deze schrale begroeiing hoeft nooit gemaaid te worden. Dit type begroeiing is vergelijkbaar met de begroeiing van droge duinen. Op den duur zullen er steeds meer plantensoorten van de omringende duinen gaan ontkiemen en groeien, waardoor het aanzien steeds natuurlijker zal worden.

Een dergelijke dakbedekking isoleert ook voor warmte en koude. Het is door diverse bedrijven leverbaar. Hoewel een sedumdak niet heel erg zwaar is, moet toch de sterkte van de dakconstructie gecontroleerd worden. Veelal hebben de leveranciers van het sedumdak daar ervaring in.
