BOS- EN DUINPARKEN

Herstelplan

CAPRERA

Gemeente Bloemendaal

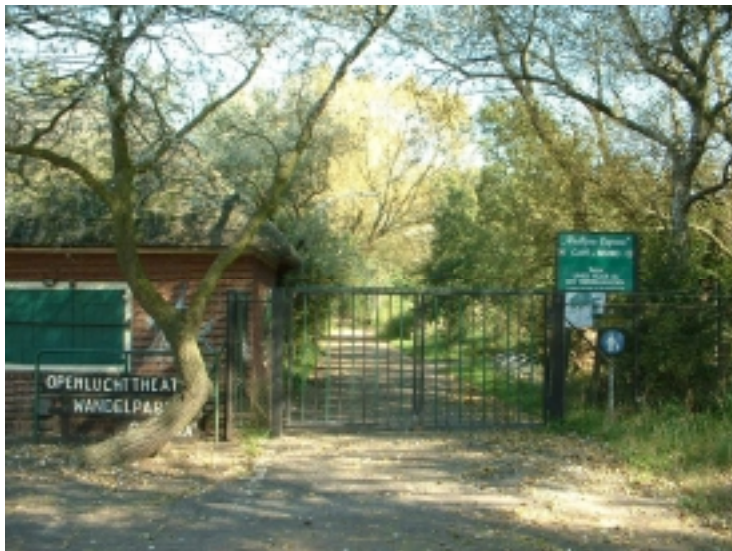
Foto 1. De boveningang is niet altijd open.

De zij-ingang van Caprera is bij grote voorstellingen in het openluchttheater voor de bezoekers open. Op gewone doordeweekse dagen is deze ingang meestal gesloten. Er wordt dan wel gemeld dat er een andere ingang is, maar niet hoe je daar moet komen.

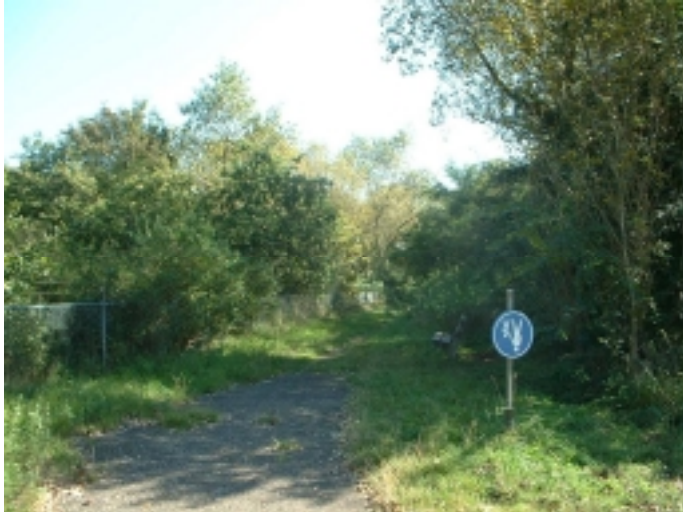
Foto 2. Het pad van de parkeerplaats naar de hoofdingang is niet uitnodigend.

Bij het Kopje van Bloemendaal ligt een grote parkeerplaats, die gebruikt kan worden bij de voorstellingen in het openluchttheater. Als de voorstelling is uitverkocht, dan is deze parkeerplaats bij lange na niet toereikend. Bij de parkeerplaats was voorheen ook een tweede ingang, maar die is tegenwoordig vaak gesloten (foto 1). Er staat een bord bij deze voormalige ingang dat de hoofdingang open is, maar waar die is wordt niet vermeld. De wandelroute langs (buitenom) Caprera van de grote parkeerplaats naar de hoofdingang van Caprera is niet uitnodigend (zie foto 2).

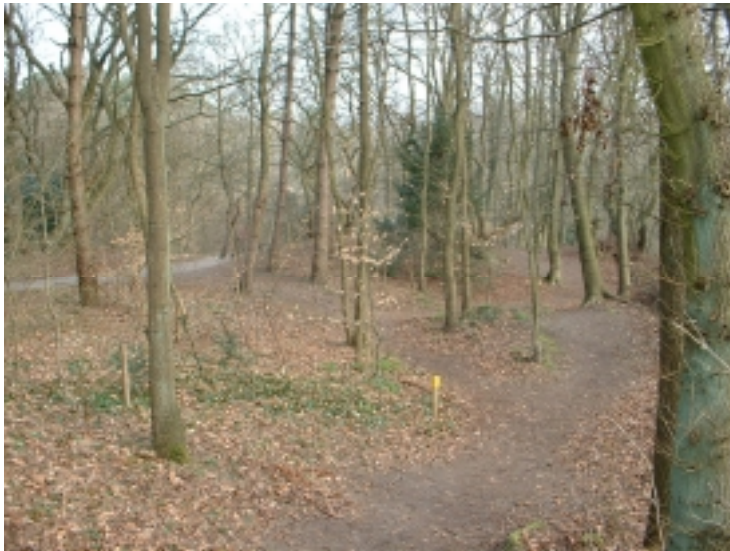
Foto 3. Soms lopen er wel erg veel paden naast elkaar

In Caprera zijn veel paden; bij elkaar beslaan ze 1 ha (4% van het totale oppervlakte). Op een aantal plaatsen zijn in de loop van de tijd nieuwe paden ontstaan, waardoor het padennet wel erg dicht is (zie foto 3).

- Om de rust voor de natuur te bewaren mogen er niet steeds meer paden ontstaan. Daarom wordt geadviseerd alle sluippaden af te sluiten. Alleen het kronkelpaadje in het hoge deel van het park kan blijven. Regelmatige controle is

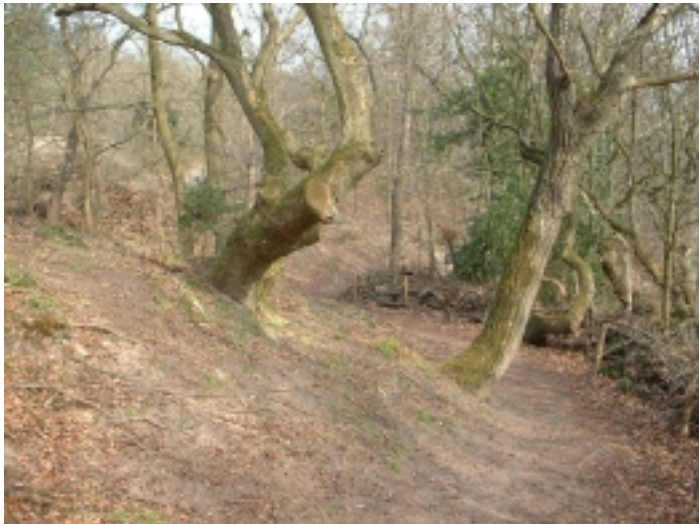
Foto 4. Met takkenrillen wordt geprobeerd wandelaars en honden op de paden te houden.

Omdat het beukenbos op de helling weinig ondergroei heeft dreigen met name de loslopende honden de hele helling te vertrappen (met name van boven naar beneden). Op een deel van de helling wordt dit voorkomen door de aanleg van een takkenril langs het pad (zie foto 4).

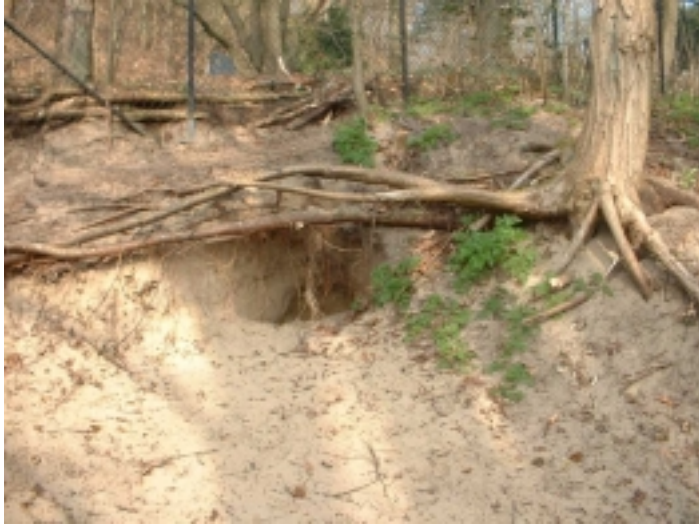
Foto 5. Graafschade door honden

- De honden mogen los lopen, waarvan dankbaar gebruik wordt gemaakt. De honden blijven echter niet op de paden, waardoor met name de hellingen vertrapt worden.
- Er zijn vele door honden gemaakte sluippaden (zie figuur 1), die op den duur ook door wandelaars gebruikt worden (vooral bij de begraafplaats).
- Het wild wordt opgejaagd en soms gedood door de loslopende honden.
- Op diverse plaatsen is er graafschade van de honden (zie foto 5).
- Overdag is er regelmatig veel lawaai van zowel blaffende honden als roepende baasjes, waardoor wild, broedvogels en de rustzoekende wandelaar worden verstoord.
- Er ligt ondanks duidelijk beleid (hondenpoep opruimen) in Caprera helaas regelmatig hondenpoep op en langs de paden. Dat heeft niet alleen gevolgen voor de hygiëne, maar ook voor de plantengroei (die daardoor verruigt = brandnetels)

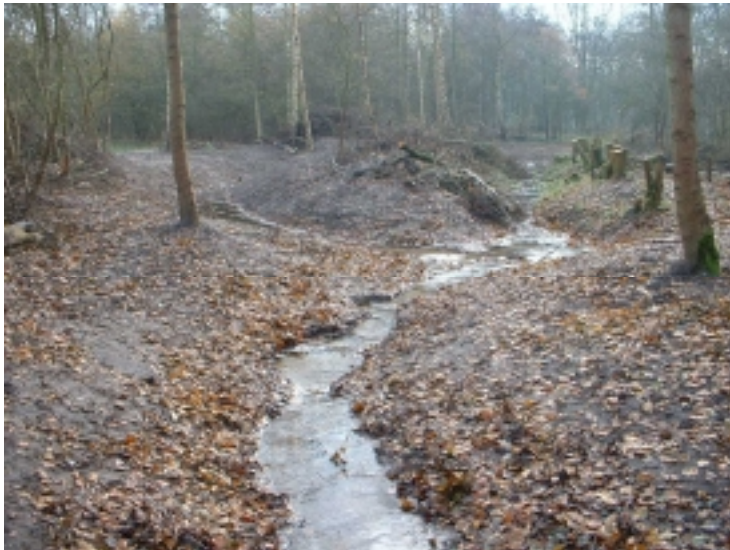
Foto 11. De nieuwe duinrel door Caprera (2003).

Er loopt van de duinvoet bij het padvindershok door het moerasbos een duinrel, die ook voor de afwatering van het ernaast gelegen sportcomplex zorgt. Deze duinrel is in het najaar van 2002 hersteld in het kader van het Grondwaterplan van Bloemendaal (foto 11). Deze duinrel wordt hersteld met glooiende oevers en open plekken, waar zich een fraaie moerasvegetatie kan ontwikkelen. Helaas is het verval vrij gering, waardoor er weinig stroming is. In de winter en het vroege voorjaar is de stroming goed te zien.

Inmiddels zijn de oevers dicht begroeid met elzen en is de duinrel soms slecht terug te vinden.

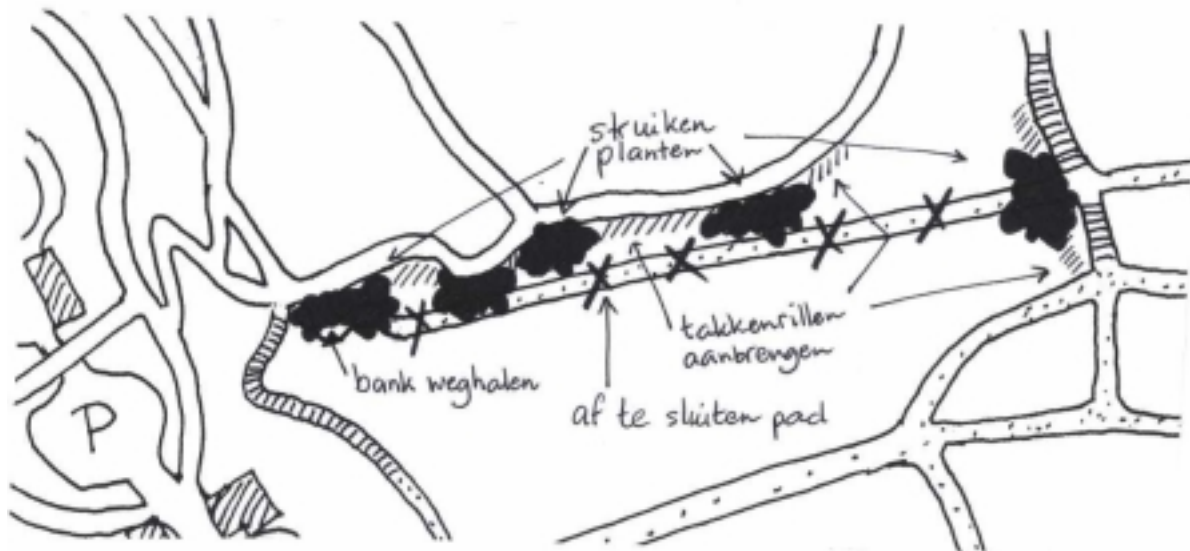
Figuur 5. Afsluiten illegaal pad bovenlangs de beukenhelling ("Ardennenpad").

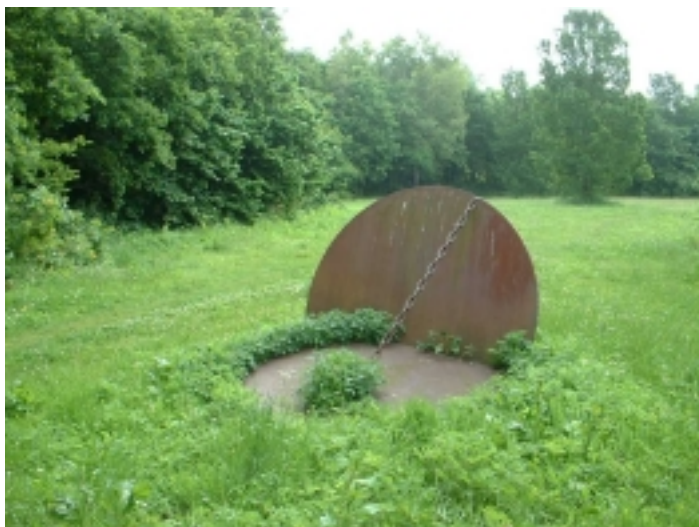
Fig. 13. Verwaarloosd beeld op het hondenspeelveld

De culturele sfeer van Caprera kan worden uitgebouwd met bijvoorbeeld een beeldtentoonstelling. Er staat al een beeld voor de hoofdingang van Caprera en één op het hondenspeelveld. Het beeld op het hondenspeelveld staat weliswaar op een goede plaats, maar wordt niet goed vrij gemaaid. Hierdoor komt het beeld niet goed tot zijn recht (foto 13).

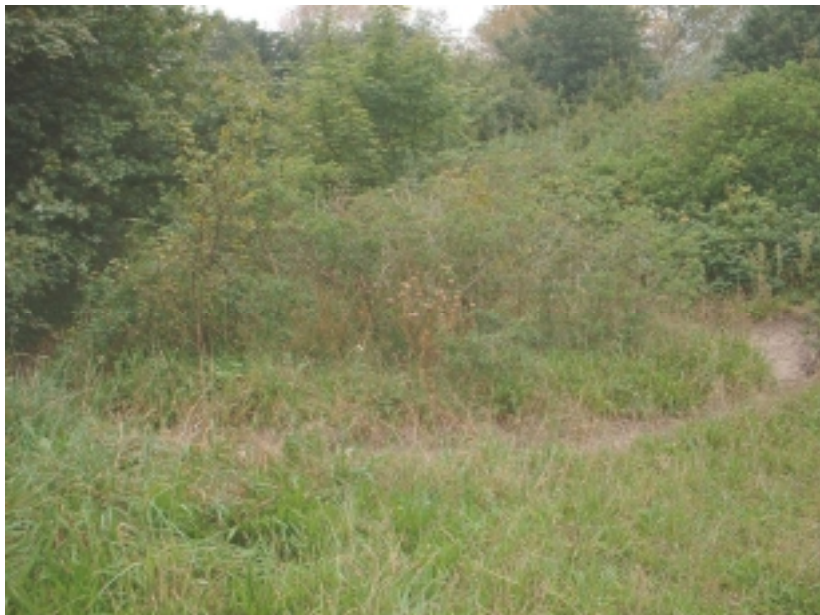
Foto 15. De begroeiing van het hooggelegen veldje kan verbeterd.

Er is weinig meer te zien van de oorspronkelijke begroeiing van het **hooggelegen** duinterrein van Caprera als gevolg van de bosaanplant in het verleden. Alleen op en rond de kleine open plek aan de zuidkant van Caprera is deze oorspronkelijke duinbegroeiing nog gedeeltelijk terug te vinden (foto 15). Deze begroeiing kan meer kansen krijgen door de open plek te vergroten en daar droog grasland te ontwikkelen. Door een vergroting van het open terrein zal de invloed van de honden relatief kleiner worden (evenveel honden op een groter oppervlakte). Dat betekent dat de droge graslandbegroeiing dan minder vertrapt wordt.

Voor het beheer betekent het dat de verruiging door het gebruik van de honden moet worden tegengegaan. Dat kan door het veld twee maal per jaar te maaien en het maaisel af te voeren of op hopen te zetten.

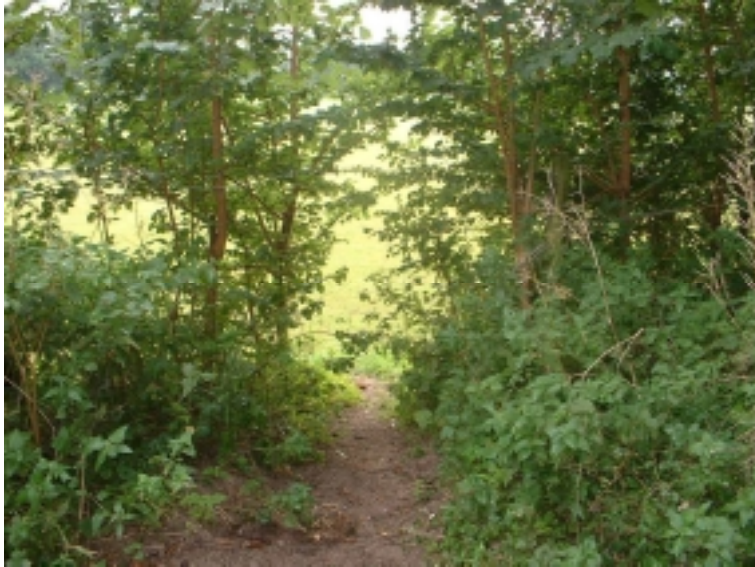
Foto 16. Het hek langs de hockeyvelden vertoont gaten.

Rondom Caprera staat een hek i.v.m. de betaalde toegang en de voorstellingen in het theater. Het hek langs de kant van de duinen is in 2005 vernieuwd door de beheerder van de duinen (PWN) i.v.m. het begrazingsproject in de duinen. Het hek aan de kant van het Kopje van Bloemendaal is ongeveer 12 jaar oud en in goede staat. Het hek aan de kant van de hockeyvelden is in slechte staat (foto 16). Er zitten ook enkele gaten in (sluiproutes ?). Dit hek moet worden vernieuwd.
